## 2024 年裝備安全通報彙整

## 2025 年裝備安全通報彙整

## 2026 年裝備安全通報彙整

CTASA 中華民國航空傘運動協會

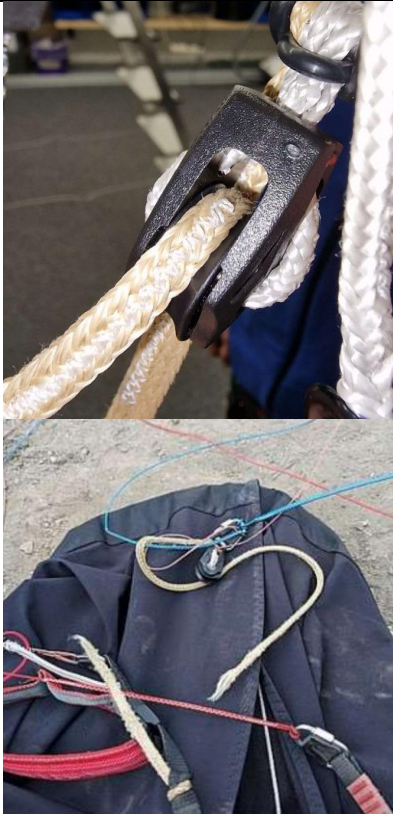
在一架 PHI ALLEGRO X-Alps ( 製造年份 2021 年 3 月 ) 的飛行中，發生了 B 線懸掛點 ( 連接至吊帶 ) 的斷裂情況。

該懸掛點使用的是 Edelrid 製造、強度為 800 daN ( 約 800 公斤 ) 的 Technora 材質繩索。推測原因為：繩索在經過 Ronstan 滑輪時，因滑輪邊緣存在銳利角度，造成摩擦損傷，最終導致繩索弱化並斷裂。

關於滑輪邊緣的銳利程度，在不同批次產品中存在製造公差 ( 品質差異 ) 。

- 有銳利邊緣的滑輪：圖 1
- 已斷裂且嚴重磨損 ( 被磨損剝蝕 ) 的繩索：圖 2

上述設備必須進行目視檢查。此檢查可由擁有者自行完成，且必須在下一次飛行前進行。

若發現任何損傷或磨損，使用者必須立即停止飛行該飛行傘，並聯絡 PHI 或其授權經銷商，以更換受影響的繩索，必要時也需一併更換滑輪。

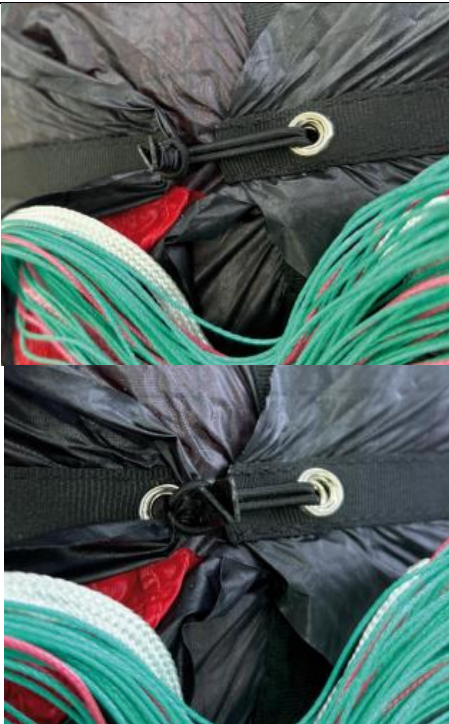
在一次 TAPA X-ALPS ( 105 尺寸 ) 的模擬救援拋投測試中，內袋的一小塊布料被回收繩 ( retrieval lines ) 勾住。

如圖所示，該布料被拉入彈性繩環中。儘管已釋放回收繩組件，但內袋仍因布料卡住而無法解開，保持在閉合狀態。

skywalk 隨即對此情況進行了全面且詳細的檢查。原因可能來自於打包錯誤。

內袋可以快速且簡單地進行修正。

需將內袋四個邊緣在索環 ( eyelet ) 之後多餘的布料各修剪 5 毫米。(說明書: <https://reurl.cc/6GqG56>)

原廠建議可以聯絡經銷商或送回原廠修正。

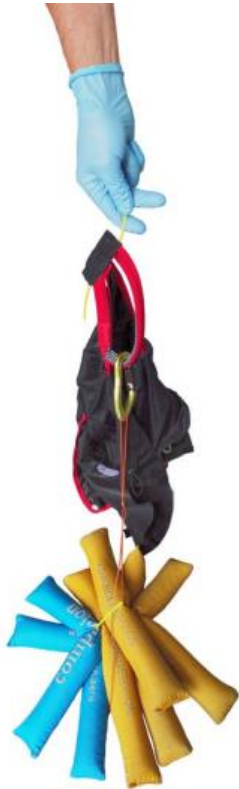
本安全通知源於一起 PROGRESS 3 安全帶的事件：

在拉開副傘時，安全帶上的黃色插銷從緊急開傘把手中被拉出，導致副傘無法正常啟動。

- 鋼索與把手的固定方式可能存在缺陷

- 可能與製造工藝有關

這些產品的鋼索在約 10–12 公斤拉力測試下可能無法承受。

上述安全帶的緊急副傘 ( Notschirm ) 拉手必須立即由飛行員進行簡易檢查。

若檢查未通過，必須在下一次飛行前更換整組緊急開傘把手及副傘收納容器 ( container )。

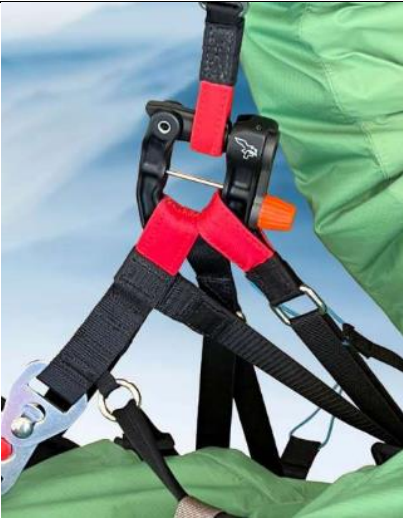
在未上鎖 ( unlocked ) 的 Paralock 3 使用狀態下，曾發生吊帶意外脫開的情況。

原因為：加速系統 ( speed system ) 的鬆散繩索纏繞在釋放按鈕上，導致在後續操作加速系統時，旋轉槓桿被帶動至「開啟」位置，進而造成扣環釋放。

- 在起飛前，除了正常鎖定機制外，**必須額外確認並鎖定 ( lock ) 扣環**
- 除非已採取有效措施，確保飛行中加速系統的繩索**不會纏繞到釋放按鈕**

否則必須進行額外安全鎖定以避免意外脫開。

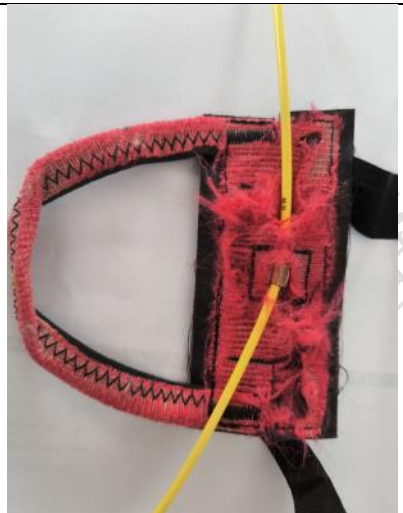
副傘把手損壞，涉事的裝備已使用超過七年，使用者可能在此期間未定期檢查裝備。最主要原因很可能是**紫外線 ( UV ) 照射影響**所造成的材料劣化。此外，也可能存在其他未知因素共同導致損壞。

務必遵守使用手冊維護規範。

仔細檢查是否有結構性織帶及五金零件磨損或損壞  
若長期暴露於陽光下，建議更換主要承重系統或整套安全帶

建議避免日照，並存放於收納袋或陰影環境中

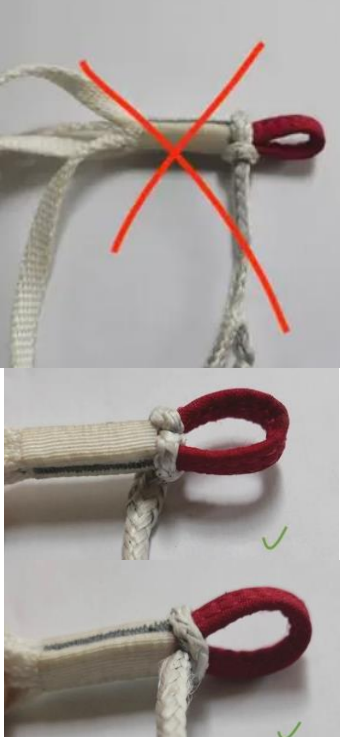
<p>產品: Lite、Lite PPG、Cockpit 副傘把手</p> <p>安全通報內容: 生產日期在 2021.1.1 至 2025.6.16 之間的产品可能會有使用時把手脫落情形。</p> <p>解決方法: 原廠建議回收不在使用，免費提供最新設計補強產品。(替補的新把手會有明顯的方格縫線圖案。)</p>

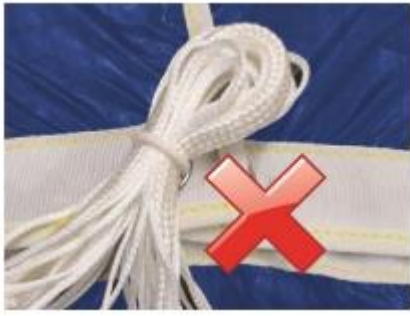
曾經發生過兩起案例，救援訓練操作時，內袋副傘繩卡住橡皮環無法正常釋放。

製造商判定，此問題與說明書中所描述的內袋封閉方式 ( packing / closure method ) 有關。

- 必須立即檢查打包狀態
- 如有需要，必須重新打包

重新打包必須依照最新版本使用手冊中的方式進行。
